Renovierung und Umbau einer Wohnung der Jahrhundertwende

Fit gemacht für die fünfte Generation

*Projektdaten:
Wohnfläche 84 m²
mit Balkon 86,5 m²*

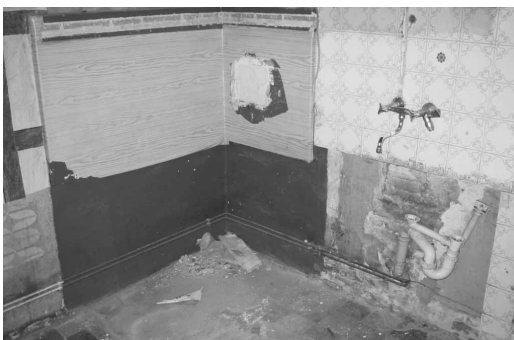
◀ So sah es im Toilettenraum während der Umbauarbeiten aus. Wer keine Erfahrung damit hat, kann sich kaum vorstellen, wie das nach der Renovierung aussehen wird.

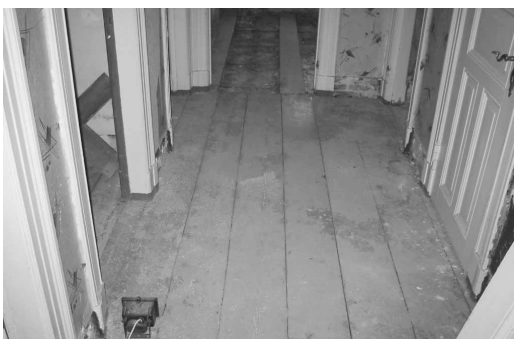
◀ ▶ Die Bilder links und rechts bieten einen schönen Vergleich des Flurs vor und nach der Renovierung. Ein gutes Beispiel dafür, dass es sich lohnt, die originalen Bauteile aufzuarbeiten und weiter zu verwenden.
