B.2.2 Hamburg-Eppendorf – Wohnungsvereinigung mit Um-Orientierung

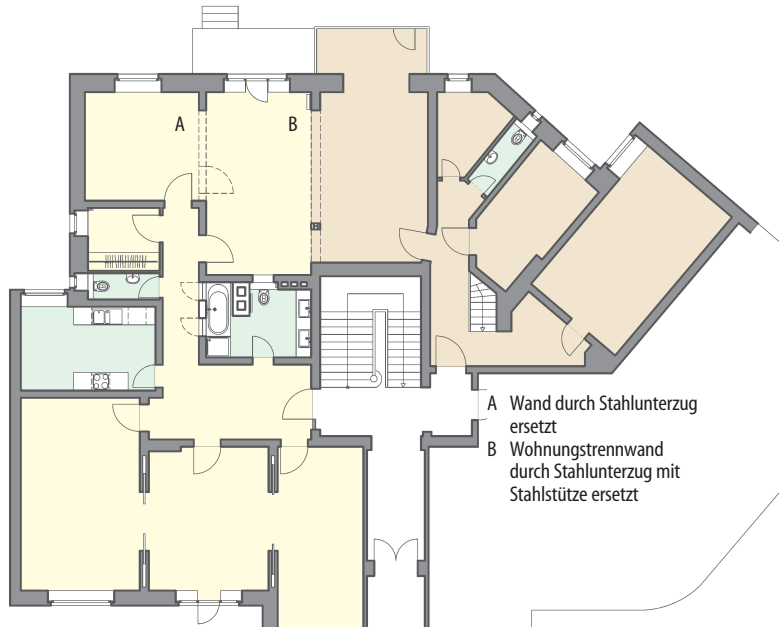
Abb. B.2.4: Aus 2 Wohnungen eine zu machen ist eine Aufgabe; eine andere, den Wohnungsgrundriss so umzudrehen, dass die Orientierung nicht mehr zur Straße, sondern zum Garten hin ausgerichtet ist. Hier wurden beide Aufgaben gemeinsam erledigt, wobei das Zusammenfassen der Wohnungen die Voraussetzungen zur Umorientierung schuf.

- Wohnung 1
- Wohnung 2 mit Treppe zum Souterrain

A Wand durch Stahlunterzug ersetzt
 B Wohnungstrennwand durch Stahlunterzug mit Stahlstütze ersetzt

beiden anliegenden Räumen einen einzigen zu machen, erforderte eine großzügige Öffnung der Wand (Abb. B.2.5). Wie diese Aufgabe elegant und kostengünstig bewältigt wurde, wird in Kapitel D.4.4 weiter ausgeführt. Aus 3 Einzelräumen wurde ein Wohnbereich mit rund 45 m² gemacht. Eine Gliederung entsteht durch die Wandvorlagen und die Unterzüge (Abb. B.2.7). Dass der Raum dennoch als Einheit wirkt, ist dem Verzicht auf Wandvorlagen

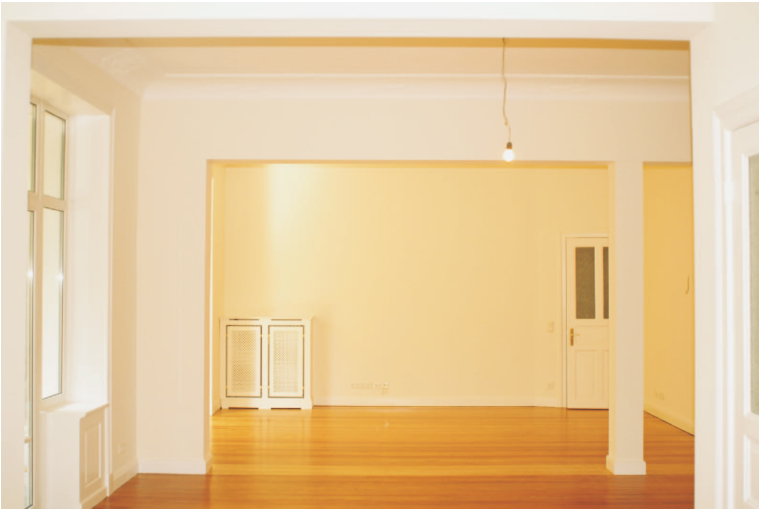
Abb. B.2.5: Der neue Wohnraum, gebildet durch den Ausbau einer Wohnungstrennwand. Jenseits der Wandöffnung das ehemalige Wohnzimmer der Wohnung 2.

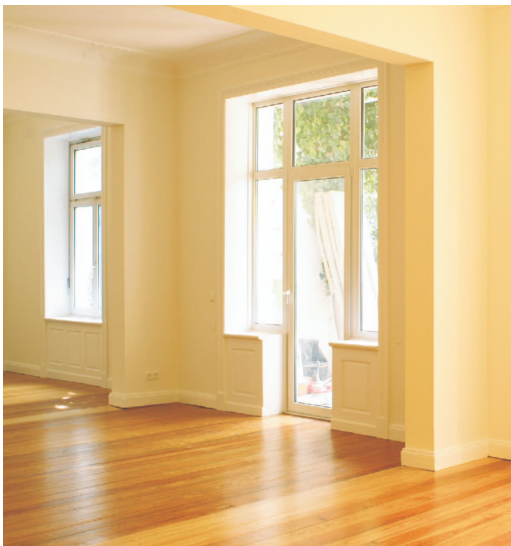
Abb. B.2.7: Im Hintergrund die zweite Wandöffnung (im Grundriss A)
